# OMTUBNING AV ÅNGPANNA VINTERN 2014-2015

Ångfartyget RUNN

EKONOMISKA FÖRENINGEN BARKENS ÅNGBÅTAR

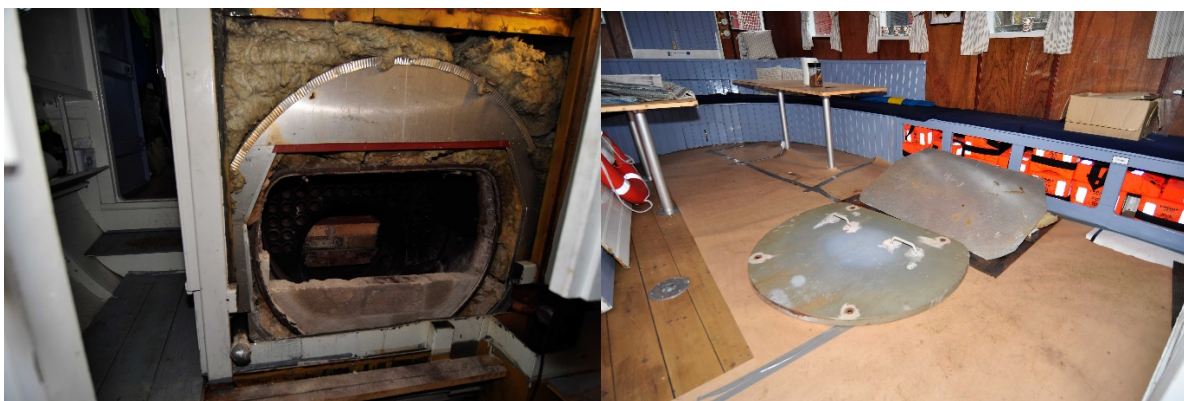
För att komma åt tuberna i bakre delen av ångpannan revs toalettdelen ut. Väggen mot pannan revs och där kunde pannan sedan öppnas på baksidan.

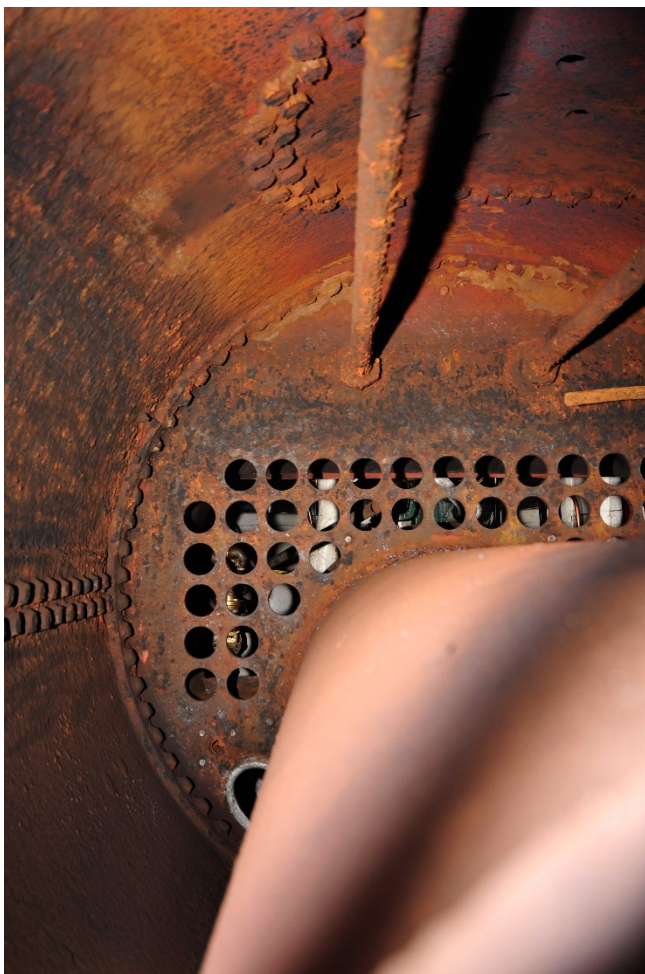
Pannan dokumenterades invändigt med kamera. Manluckan är mycket trång att komma ner, speciellt när stagbultarna sitter kvar, varför egen besiktning och besiktning av ackrediterat företag gjordes okulärt och genom foto via manluckan.

Mellan tubhålen i gavelplåtarna har plåten blivit kännbart tunnare. Detta bedömdes som marginellt och godkändes.

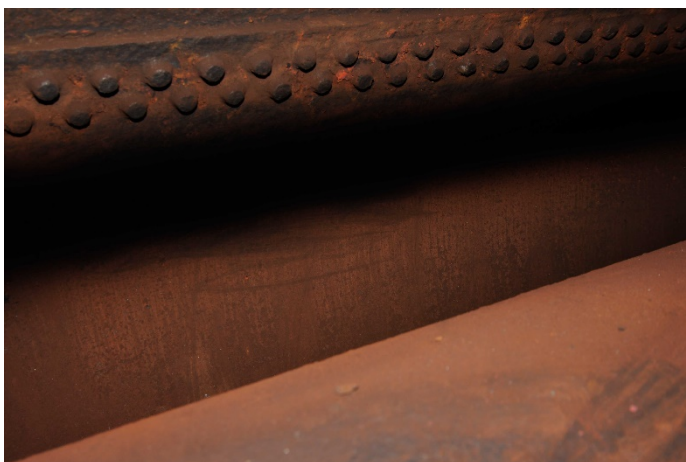
Efter stålborstning invändigt
