# OMTUBNING AV ÅNGPANNA VINTERN 2014-2015

Ångfartyget RUNN

EKONOMISKA FÖRENINGEN BARKENS ÅNGBÅTAR

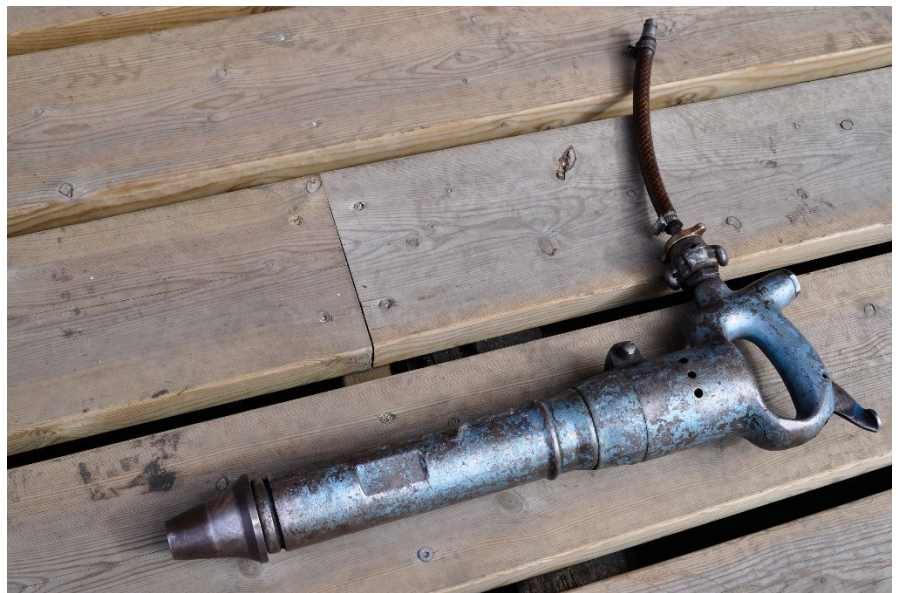
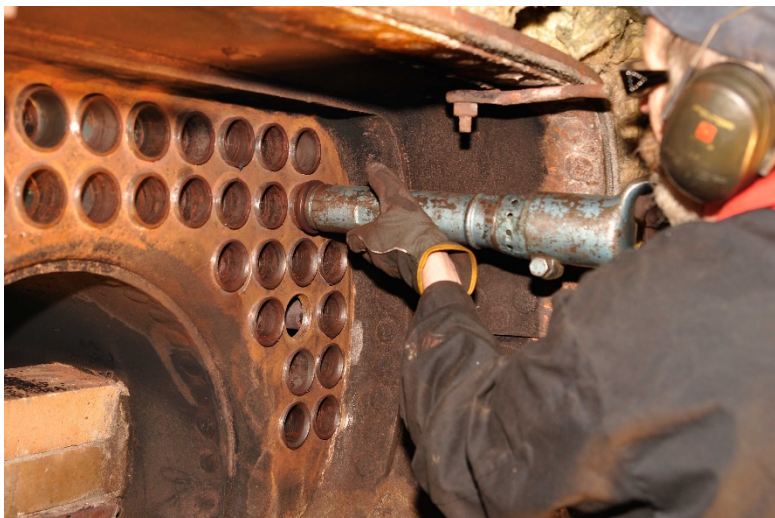
För att göra kragningen görs först en förkragning med hjälp av ett koniskt verktyg i en lufthammare. Då verktyget Rauli hade var för litet, fick vi genom kontakter hjälp med att få råmaterial från Hagfors Järnverk i kvalitet Sleipner. Råämnet svarvades av MVUSAB och härdades sedan av Hagfors järnverk i deras labb.

Förkragning.
